VIITASAAREN KIRKKO

VIITASAAREN KIRKKO
 LUONNOSUUNNITELMAT
 Leikkaus luonnos 1:200 (A3)
 A-A ja B-B
 ark-Kantonen oy

VIITASAAREN KIRKON KORJAUS SUUNNITELMIEN ESITTELY marraskuu 2020

ARK-KANTONEN OY

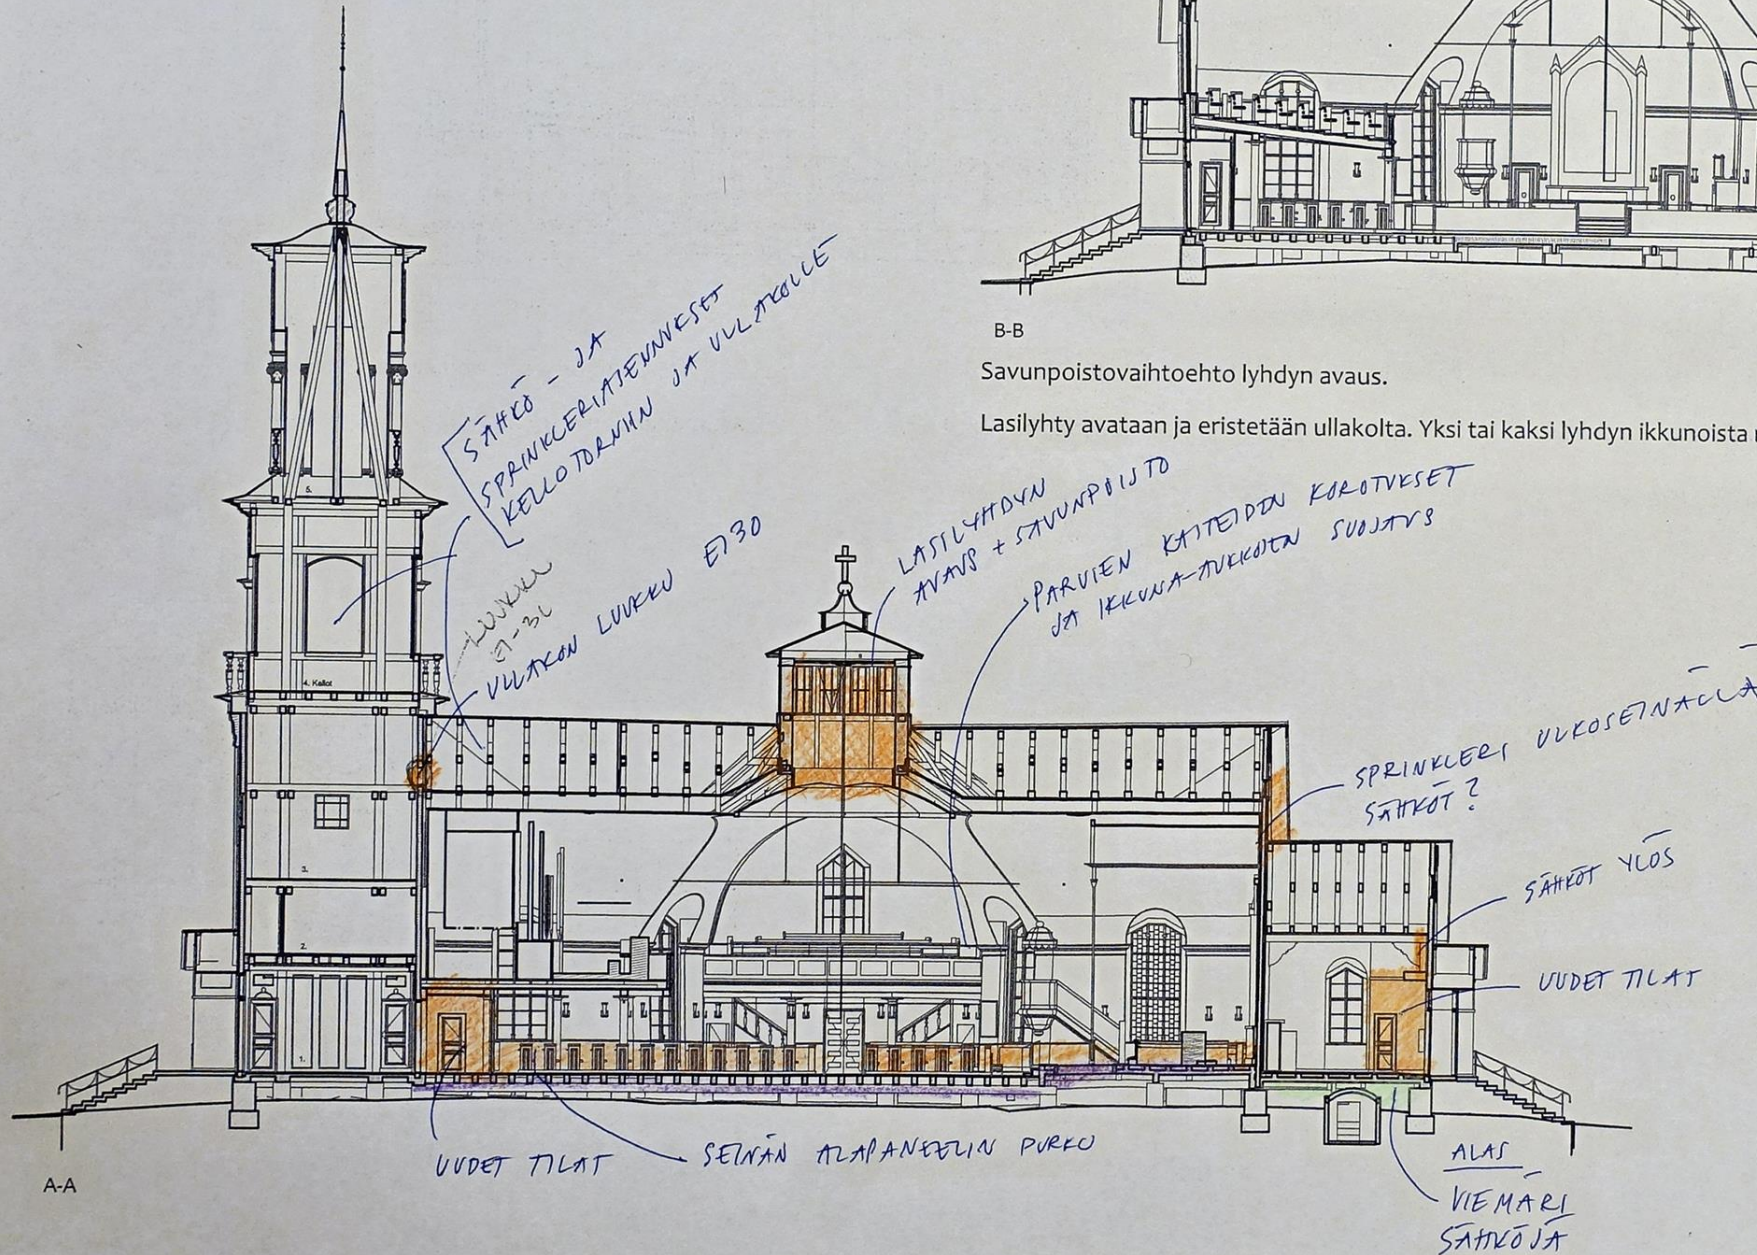
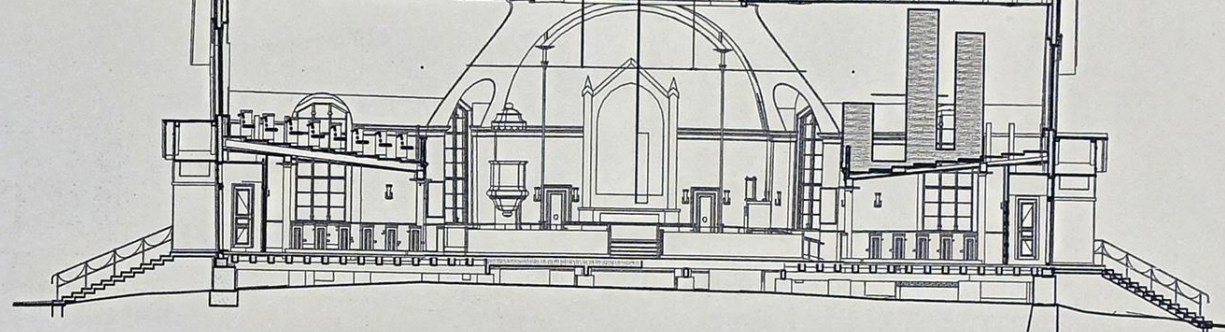
B-B

Savunpoistovaihtoehto lyhdyn avaus.

Lasilyhty avataan ja eristetään ullakolta. Yksi tai kaksi lyhdyn ikkunoista muutetaan savunpoistoikkunoiksi.

KIRKKOSALIN SAVUNPOISTO
JÄRJESTETÄÄN LASILYHDYN
KAUTTA AVAAMALLA NYKYINEN
SISÄKATTO

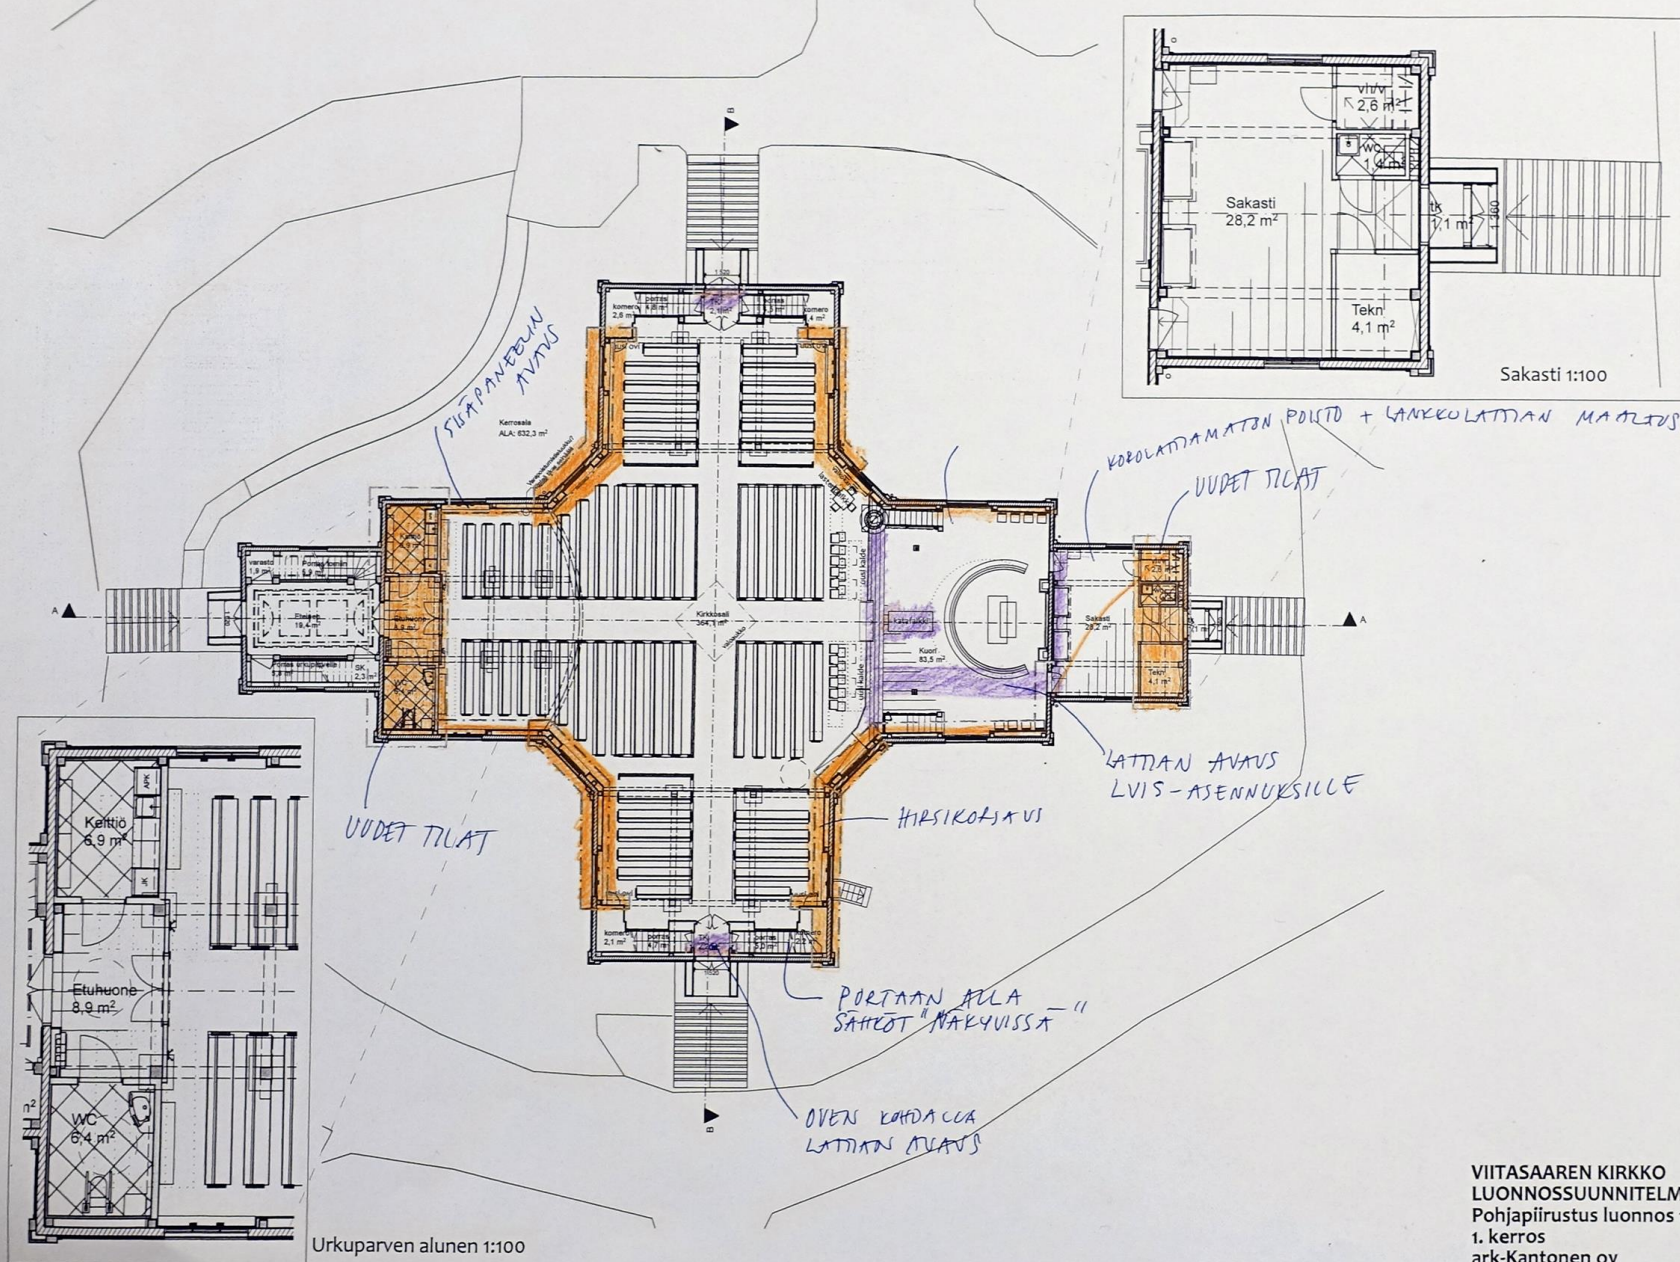
VIITASAAREN KIRKKO
 LUONNOSSUUNNITELMAT
 Pohjapiirustus luonnos 1:200/1:100 (A3)
 1. kerros
 ark-Kantonen oy

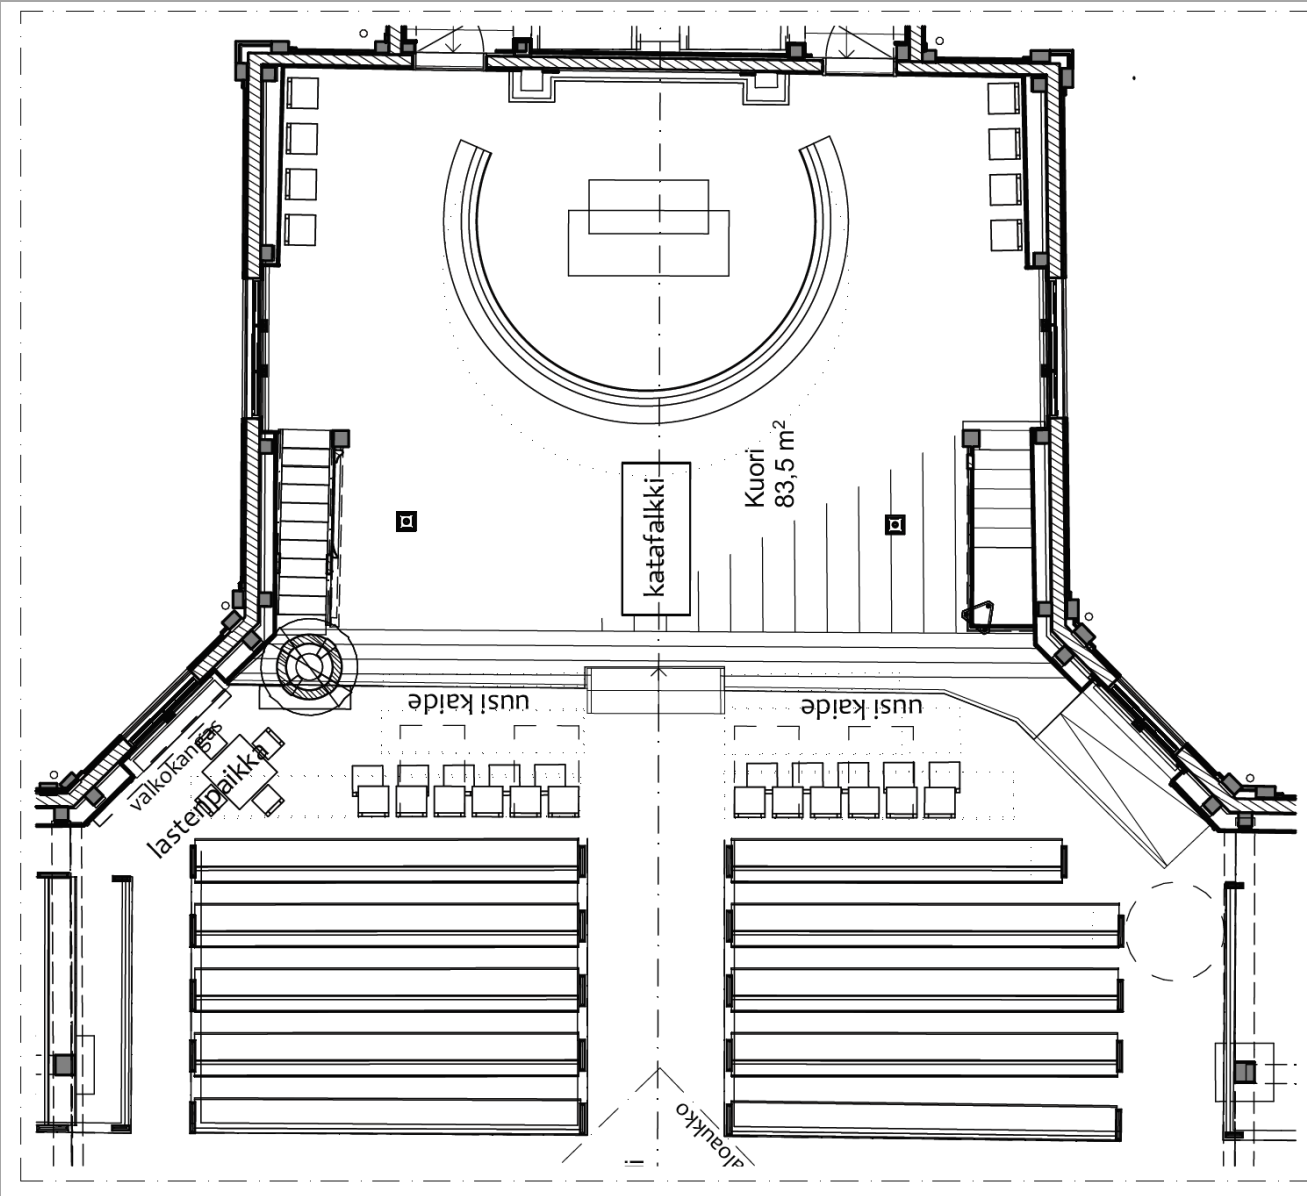
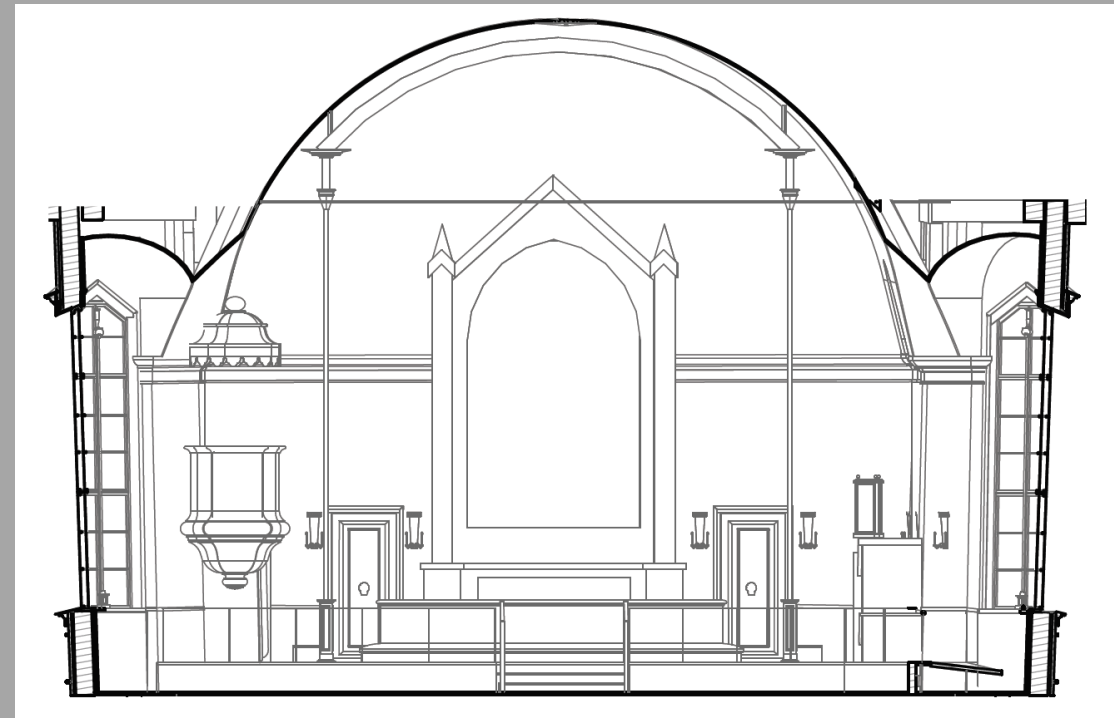
KIRKON ETUOSAN MUUTOKSET

- ALTTARIN SIVUPENKIT POISTETAAN JA KORVATAAN PUUTUOLEILLA
- LATTIAAN UPOTETTAVA KATAFALKKI = ARKUN ALUSTA
- ENSIMMÄISET PENKKIRIVIT POISTETAAN JA TILALLE SIJOITETAAN MM. SENIORIPENKIT JA INVAPAIKAT
- KUORIN ETUREUNAAN, PORTAASEEN JA INVALUISKAAN TEHDÄÄN KEVYT METALLIKAIDE

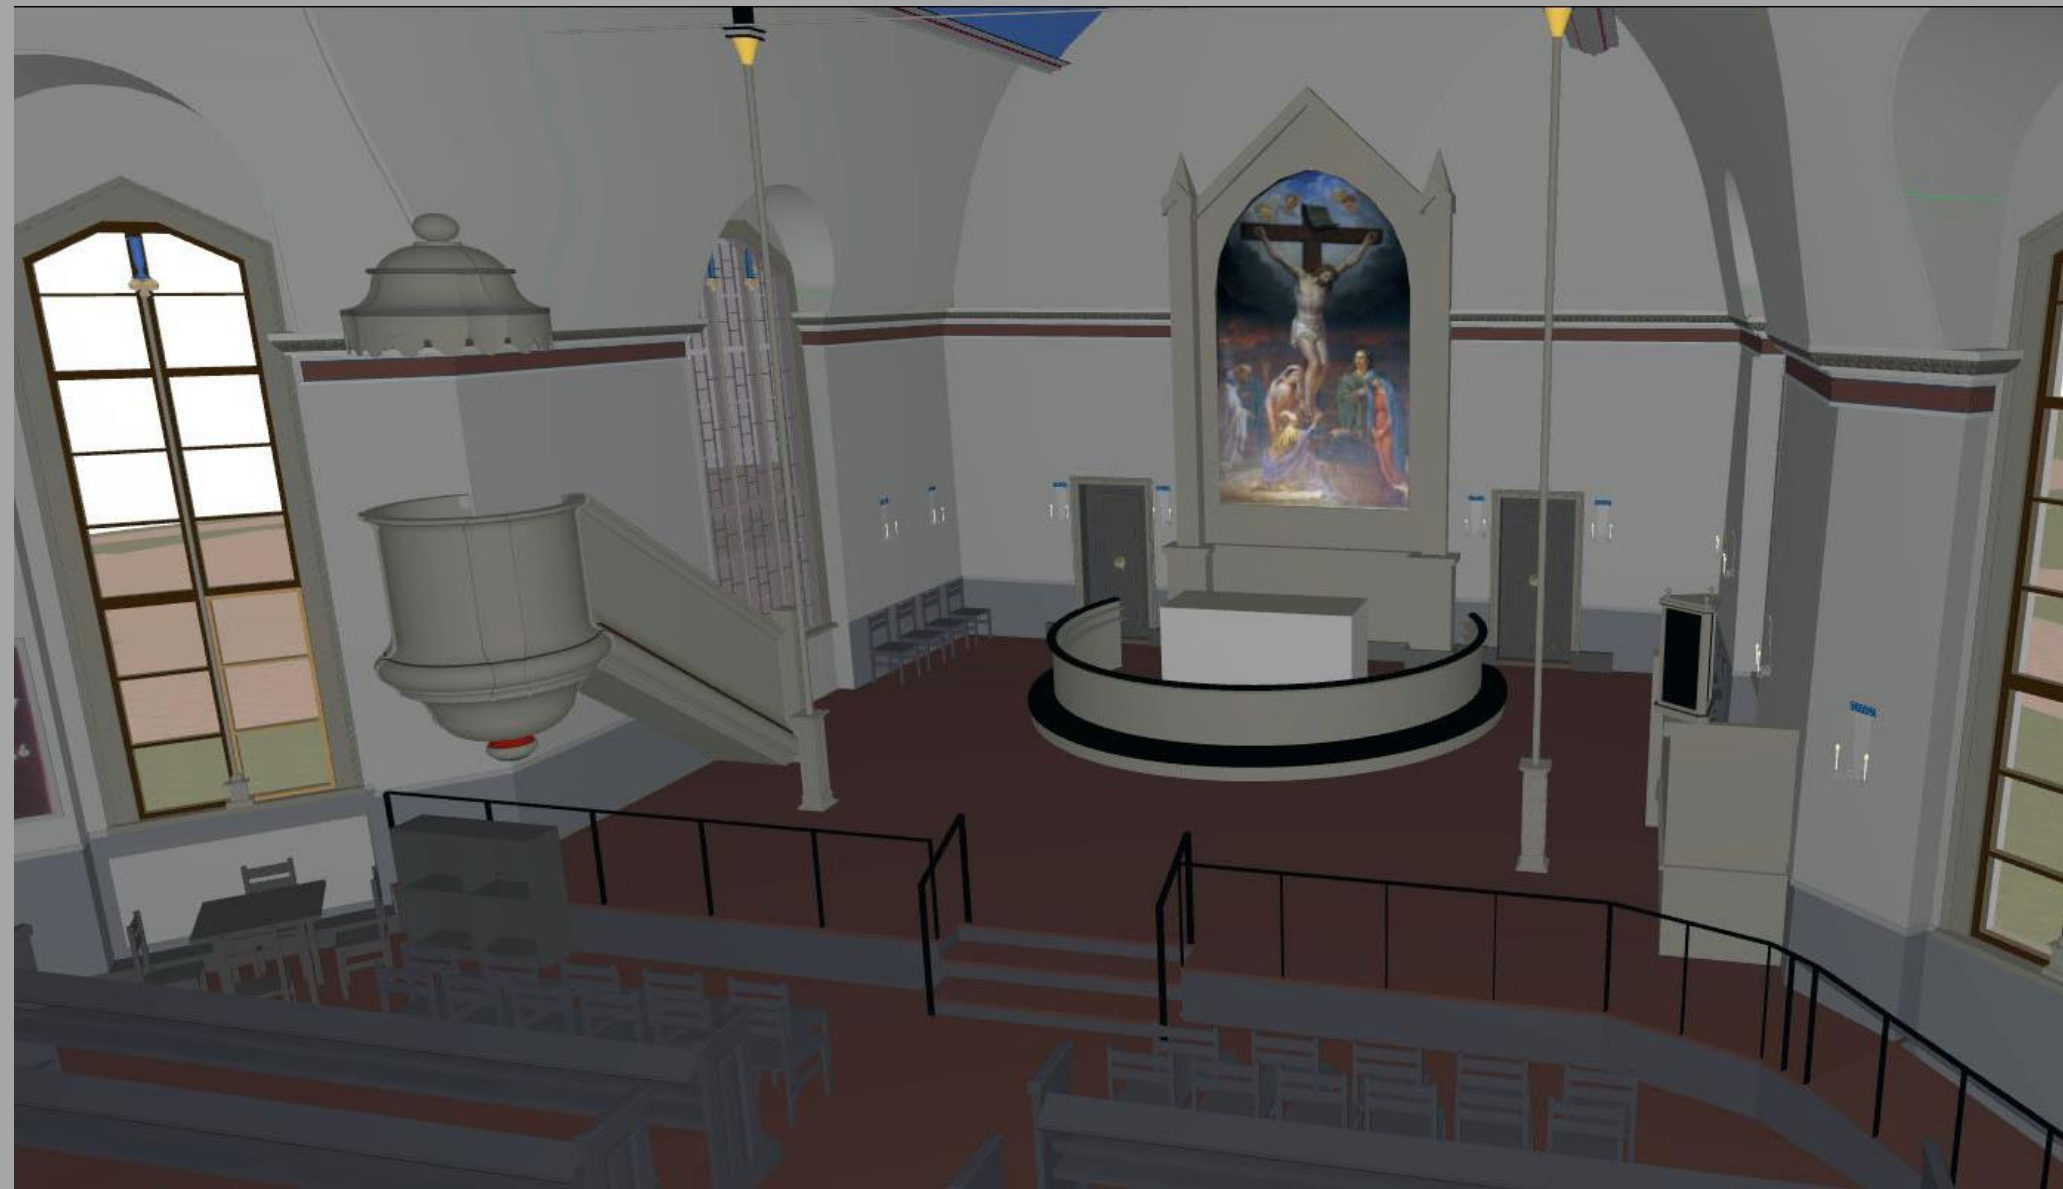
HAVAINNEKUVA MUUTOKSISTA

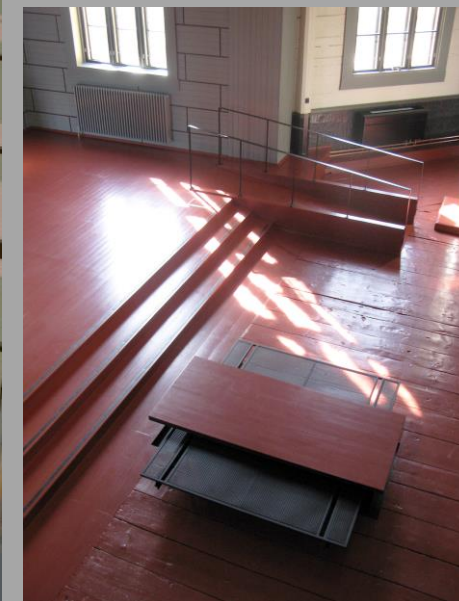
KATAFALKKI
KORPILAHDEN
KIRKOSSA

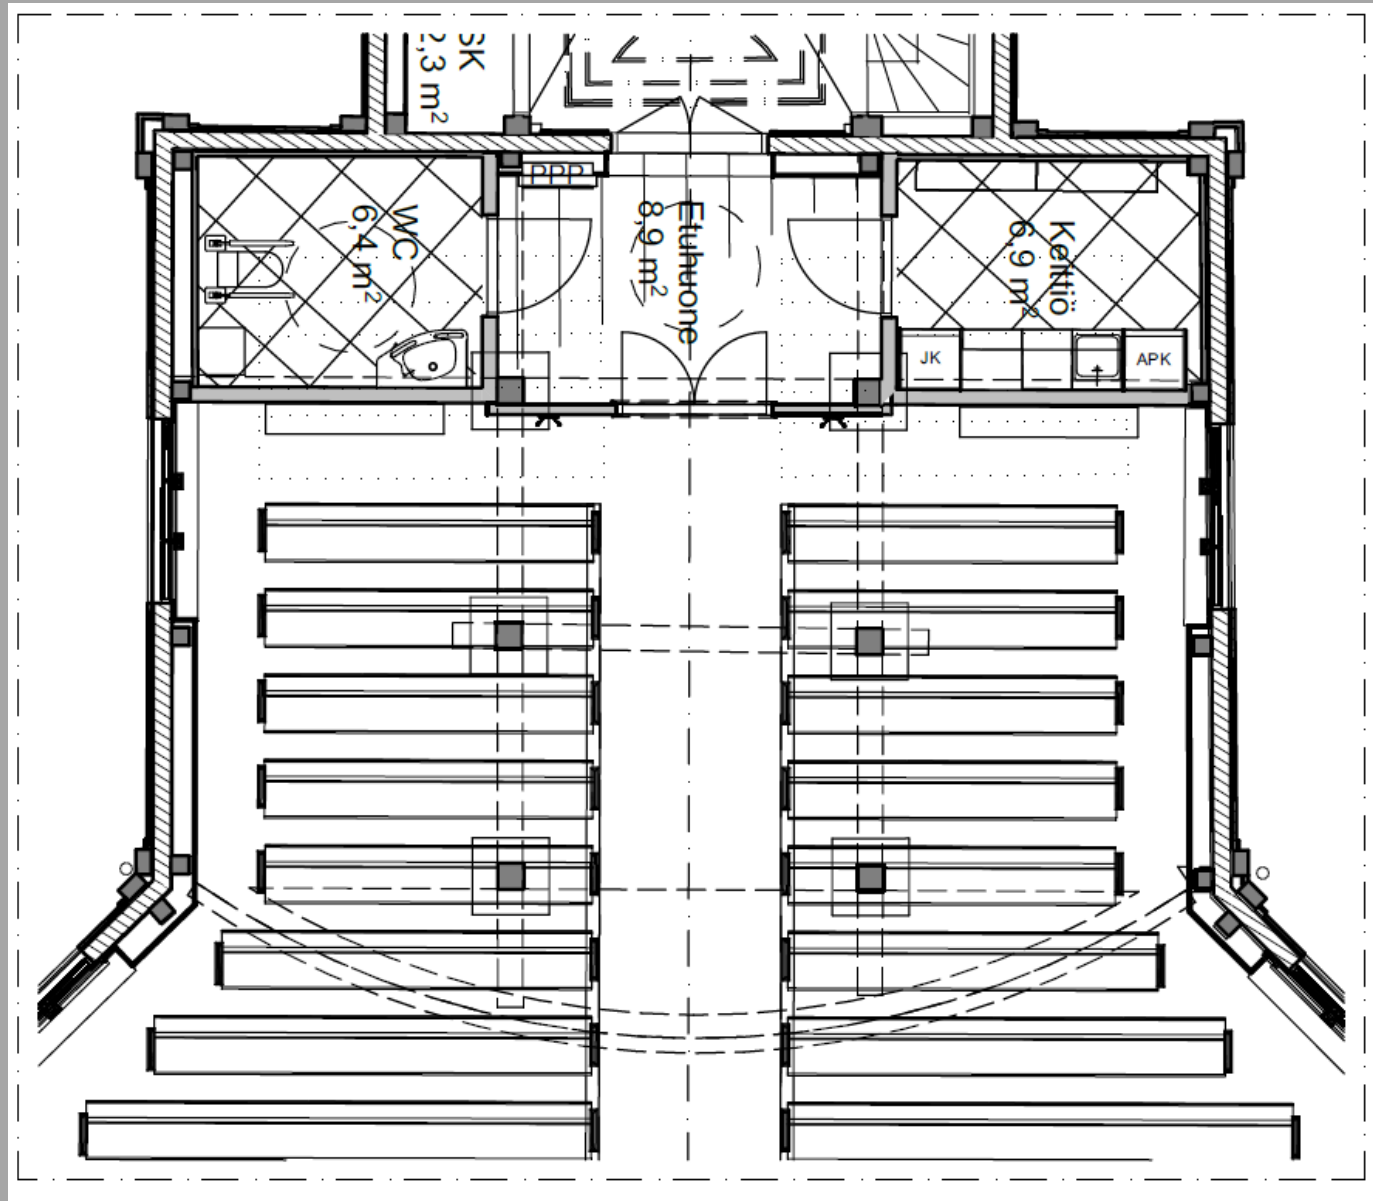
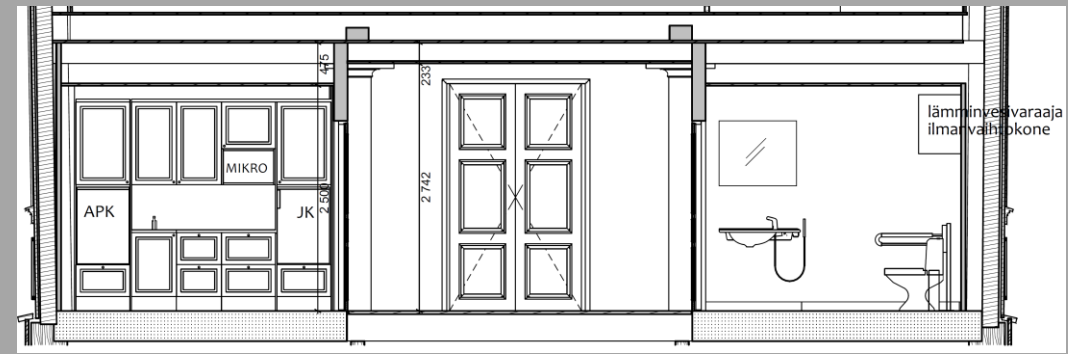
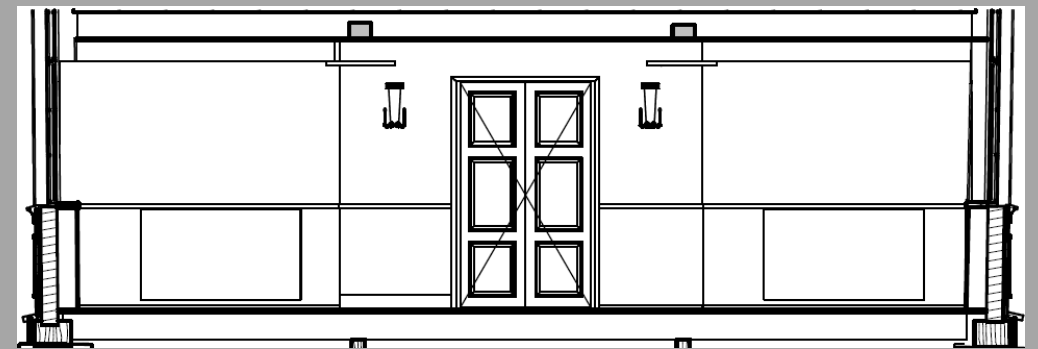
KIRKON TAKAOSAN MUUTOKSET

- KOLME VIIMEISTÄ PENKKIRIVIÄ POISTETAAN
- RAKENNETAAN KEITTIÖ JA VESSA SEKÄ NIIDEN VÄLIIN ETUHUONE "TUULIKAAPIKSI"
- PIKAPALOPOSTI SJOITETAAN ETUHUONEESEEN

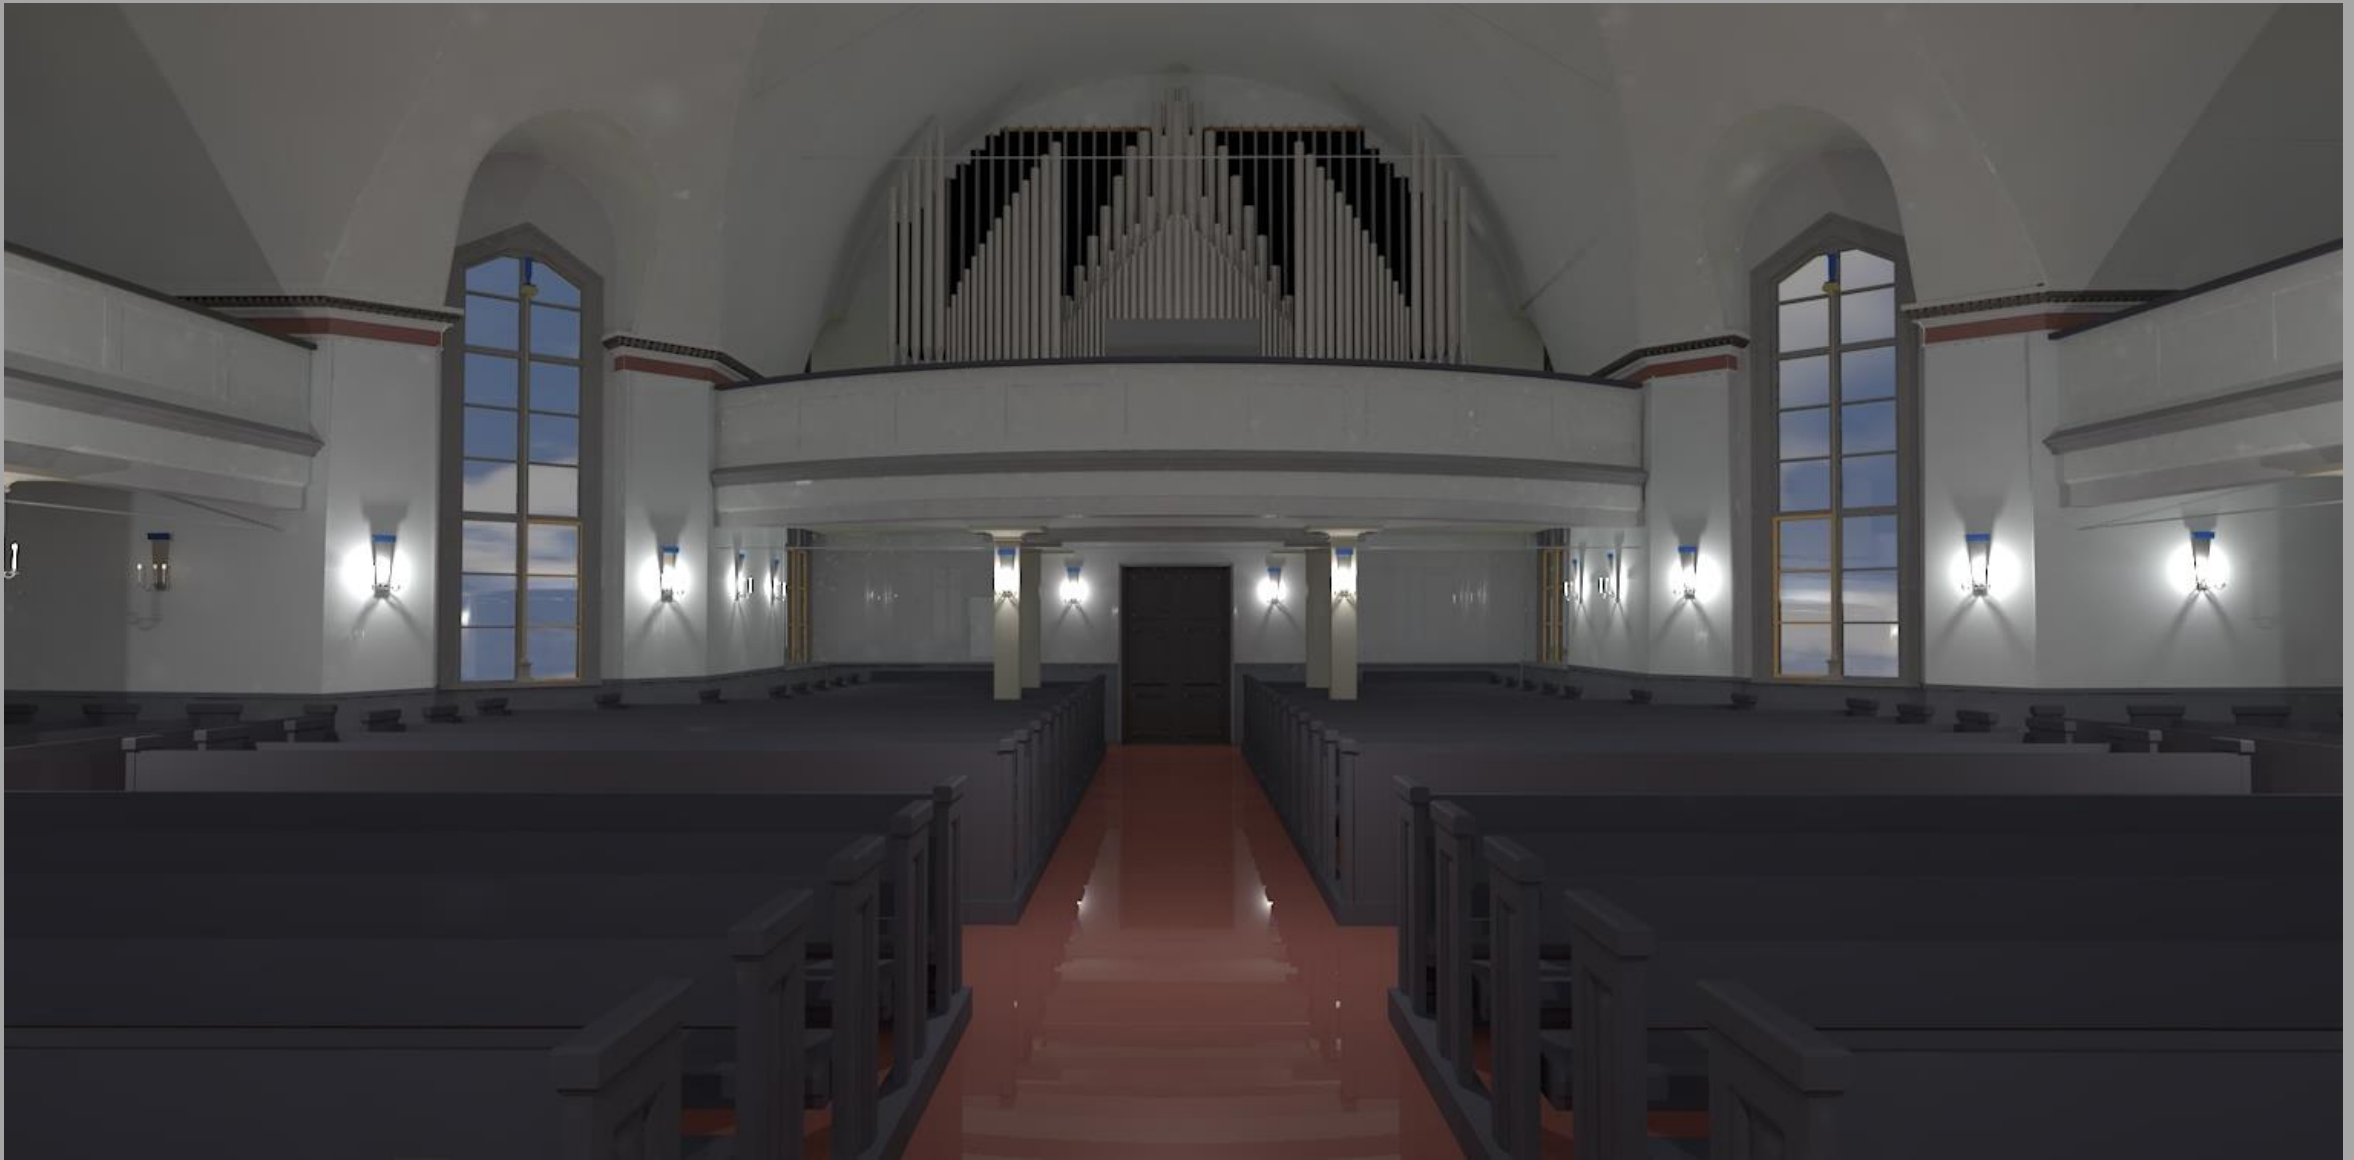
HAVAINNEKUVA KIRKON TAKAOSASTA, JONNE UUDET TILAT ON SIJOITETTU UUDEN SEINÄN TAAKSE

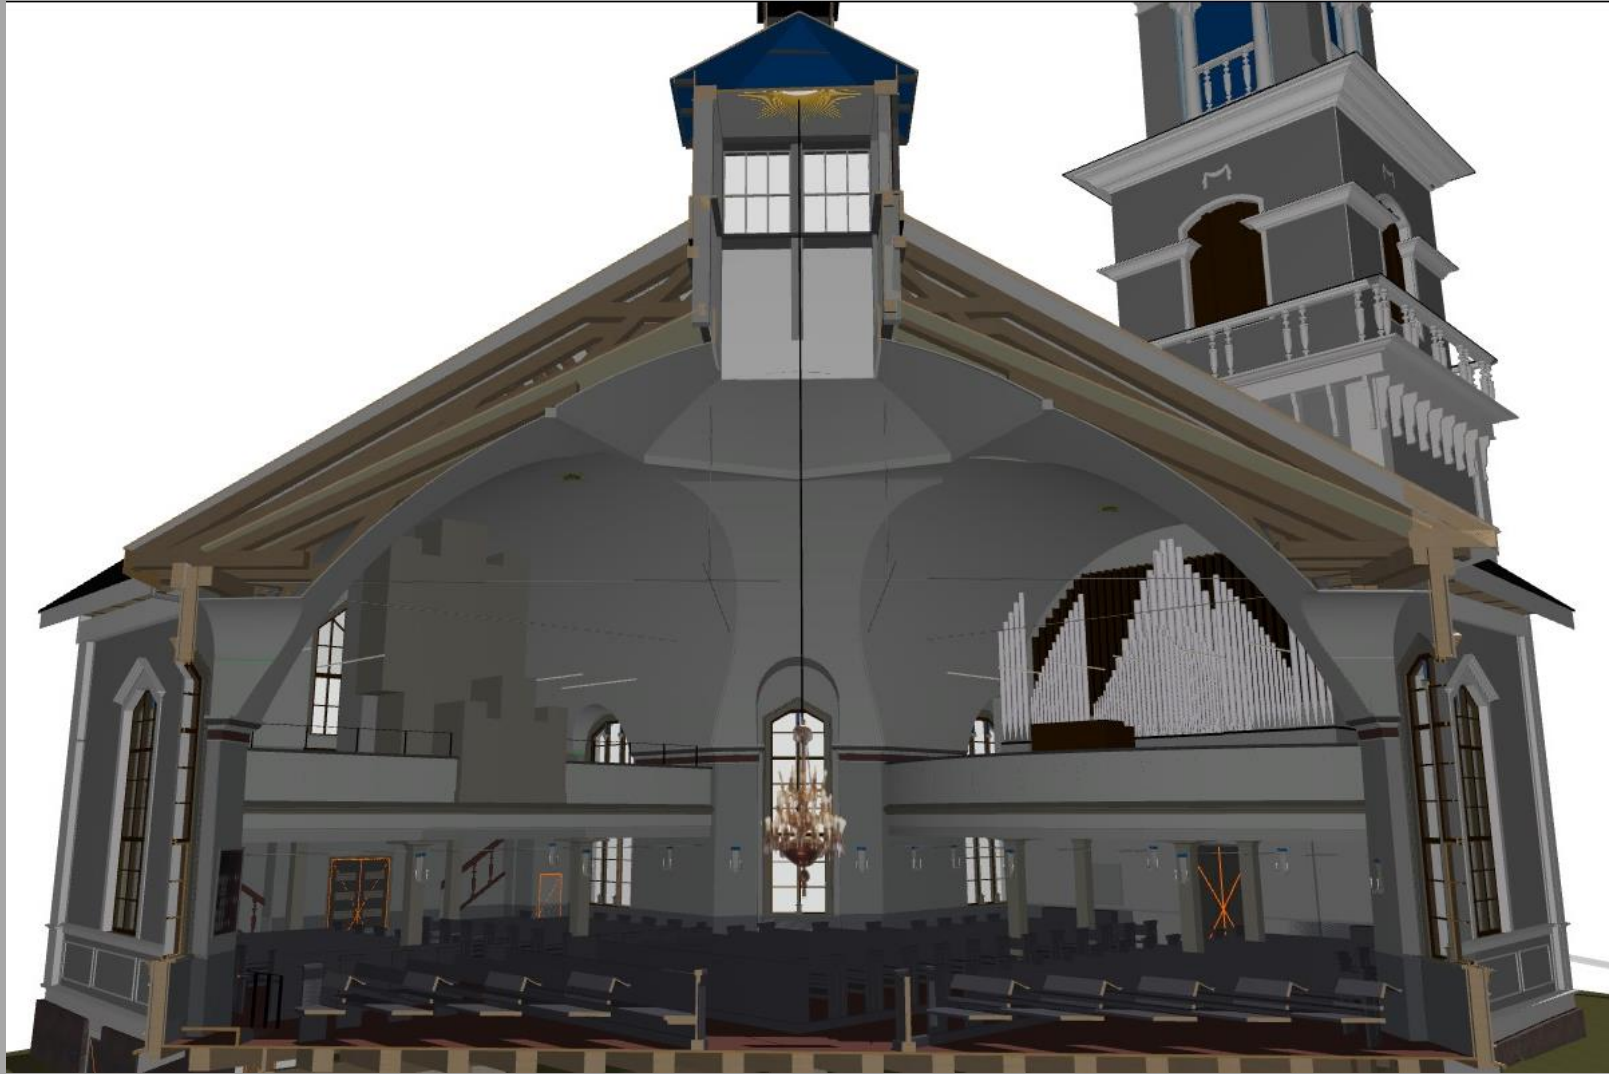
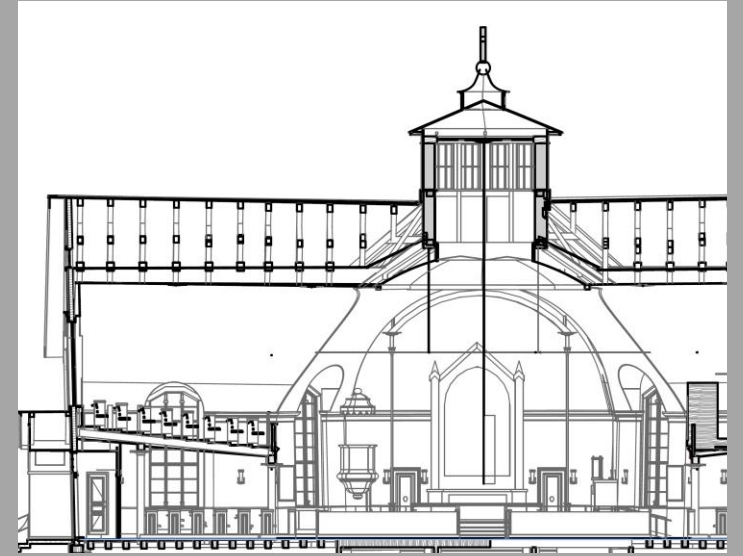
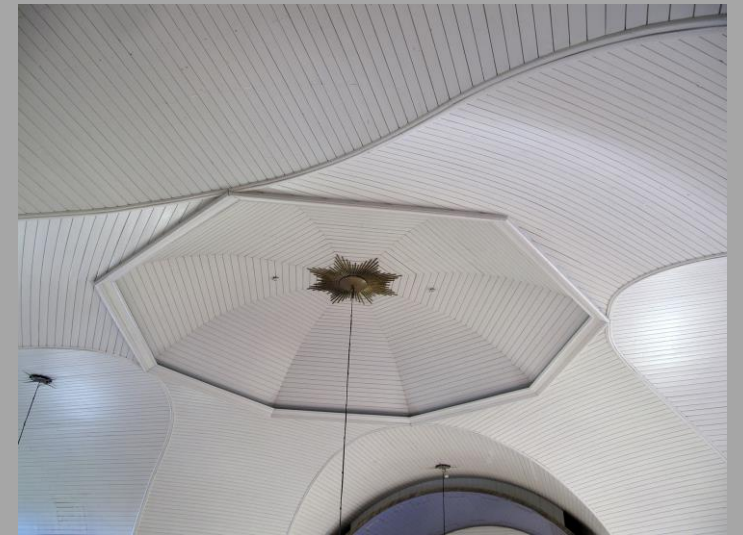
ULLAKON JA KELLOTORNIN SPRINKLERIPUTKISTO UUSITAN JA VESILÄHTENÄ TOIMII KUNNAN VESIJOHTOVERKKO

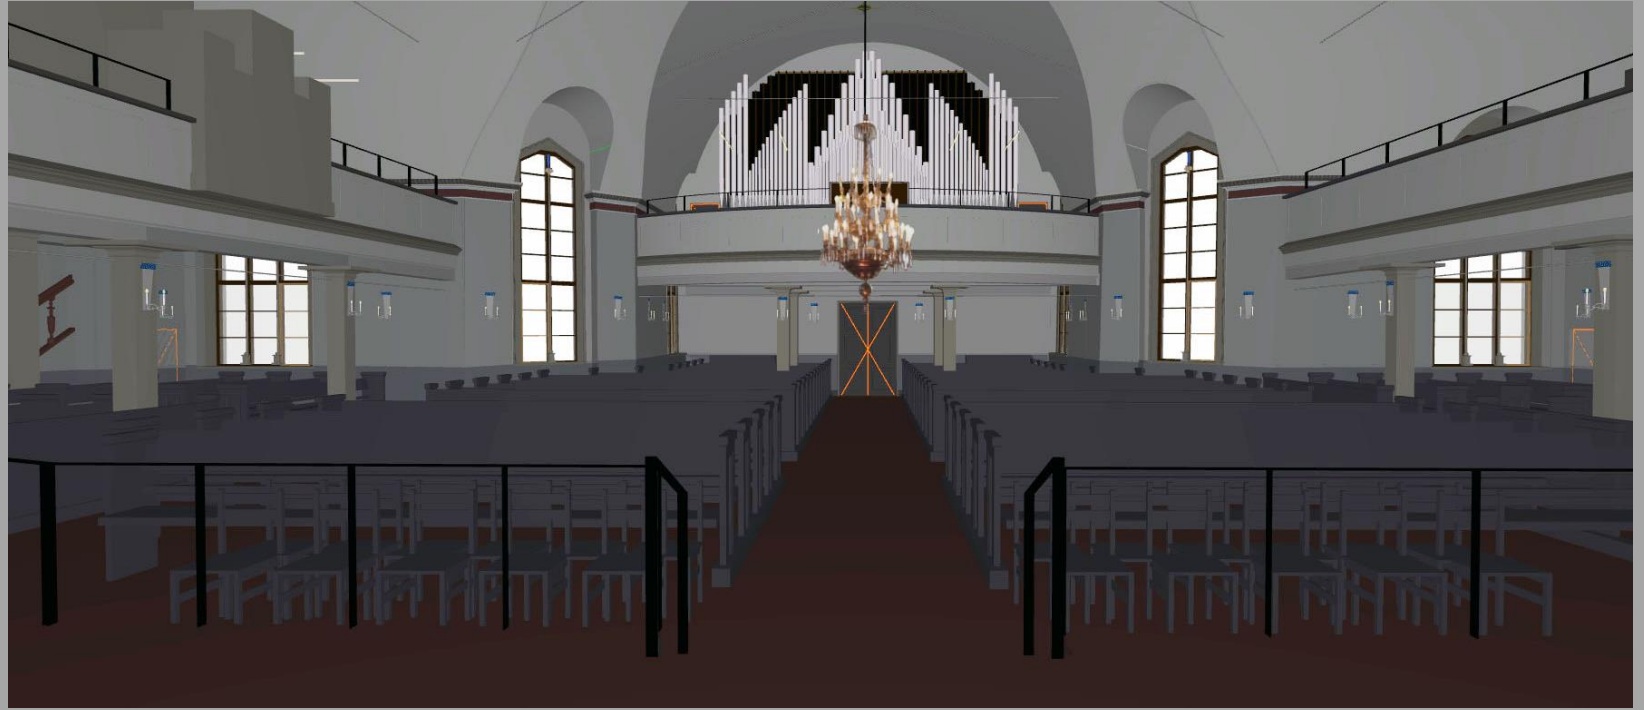
PARVIEN ETUKAITEITA TÄYTYY KOROTTAAM, JOTTA NE TÄYTTÄVÄT NYKYMÄÄRÄYKSET

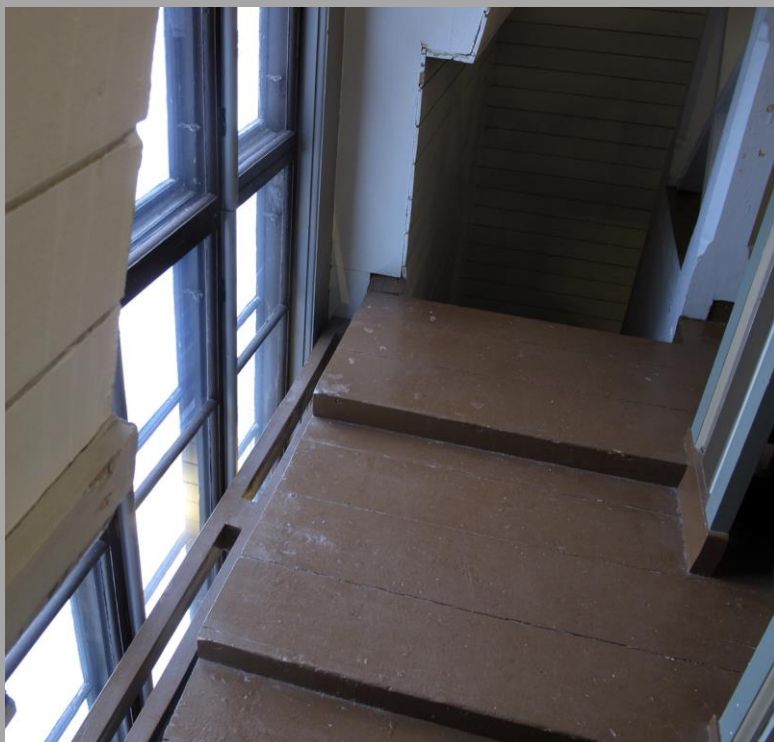
PARVILLE IKKUNA-AUKON REUNAAAN
TEHDÄÄN TUKEVA JALKALISTA JA
KAIDE

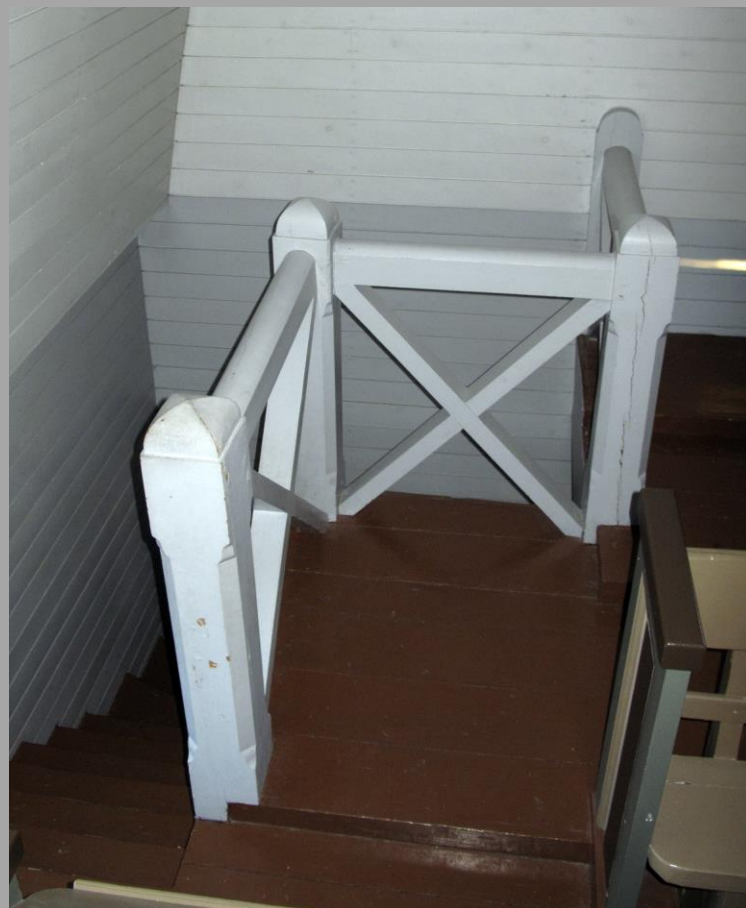
JOS SIVUPARVI "YLEISÖPARVI"
PIDETÄÄN AVOINNA PORRASKAITEEN
AUKOT TÄYTYY TUKKIA

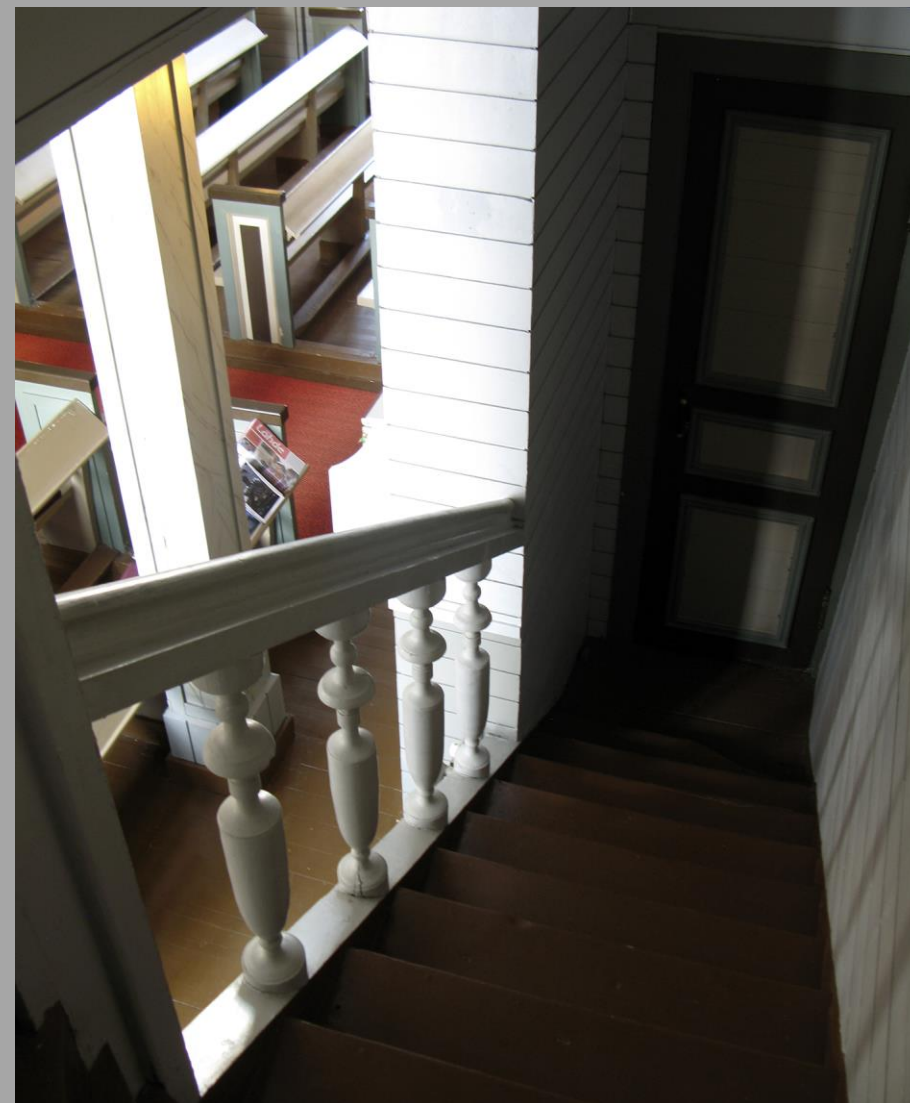
JOS SIVUPARVEN OVI ON LUKOSSA JA SINNE
EI PÄÄSTETÄ LAPSIA, KAITEET VOIVAT OLLA
NYKYISET, ILMAN LISÄOSIA

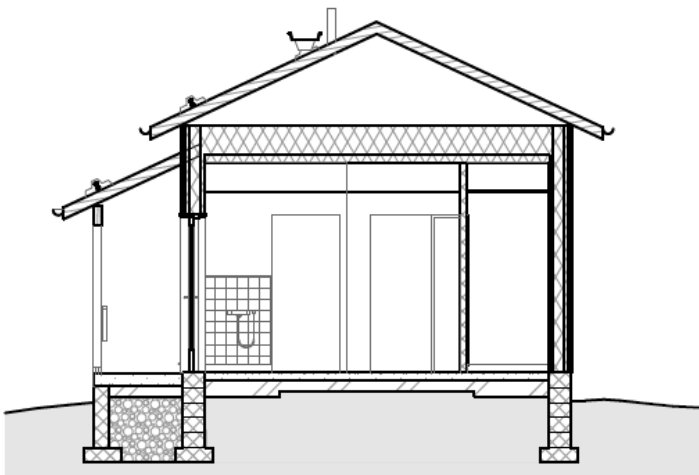
Leikkaus henkilökunnan tilat

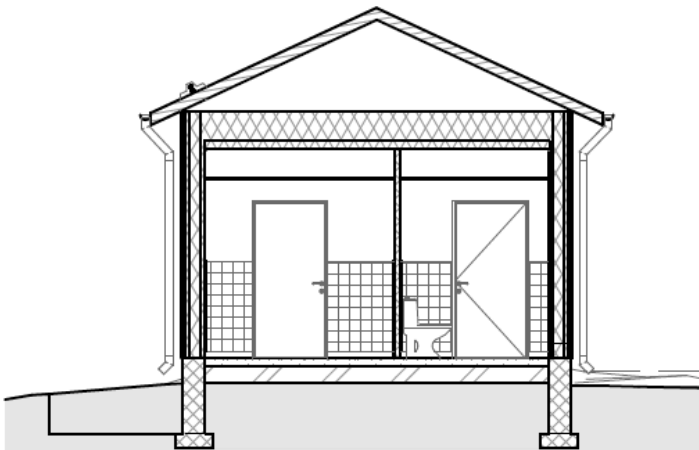
Leikkaus yleisö wc tilat
