VIITASAAREN KIRKKO

VIITASAAREN KIRKKO
 LUONNOSUUNNITELMAT
 Leikkaus luonnos 1:200 (A3)
 A-A ja B-B
 ark-Kantonen oy

VIITASAAREN KIRKON KORJAUS SUUNNITELMIEN ESITTELY marraskuu 2020

ARK-KANTONEN OY

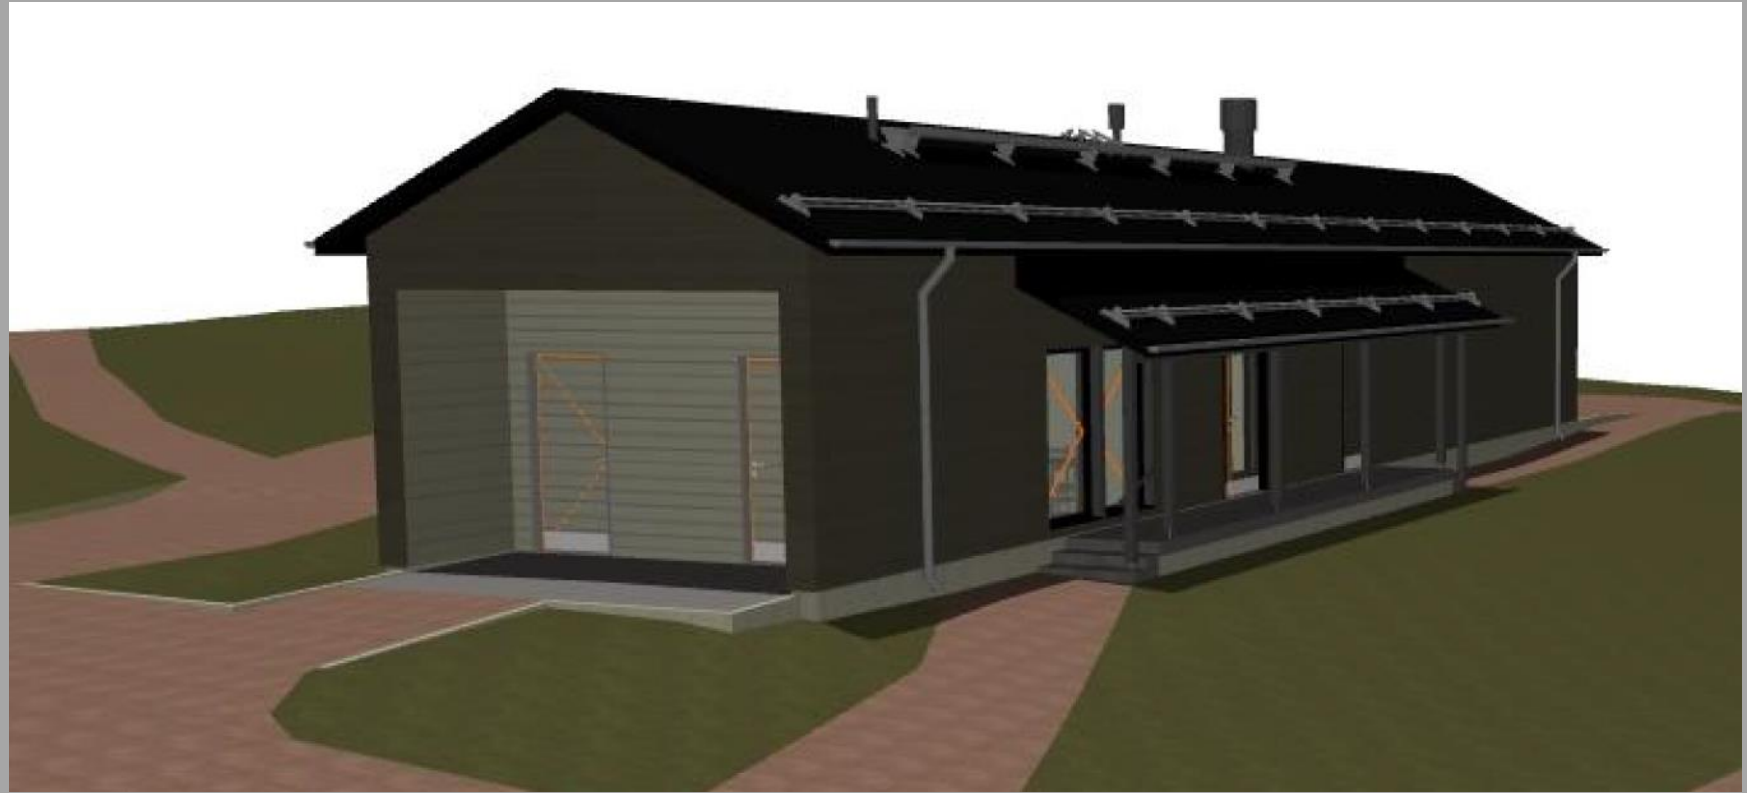
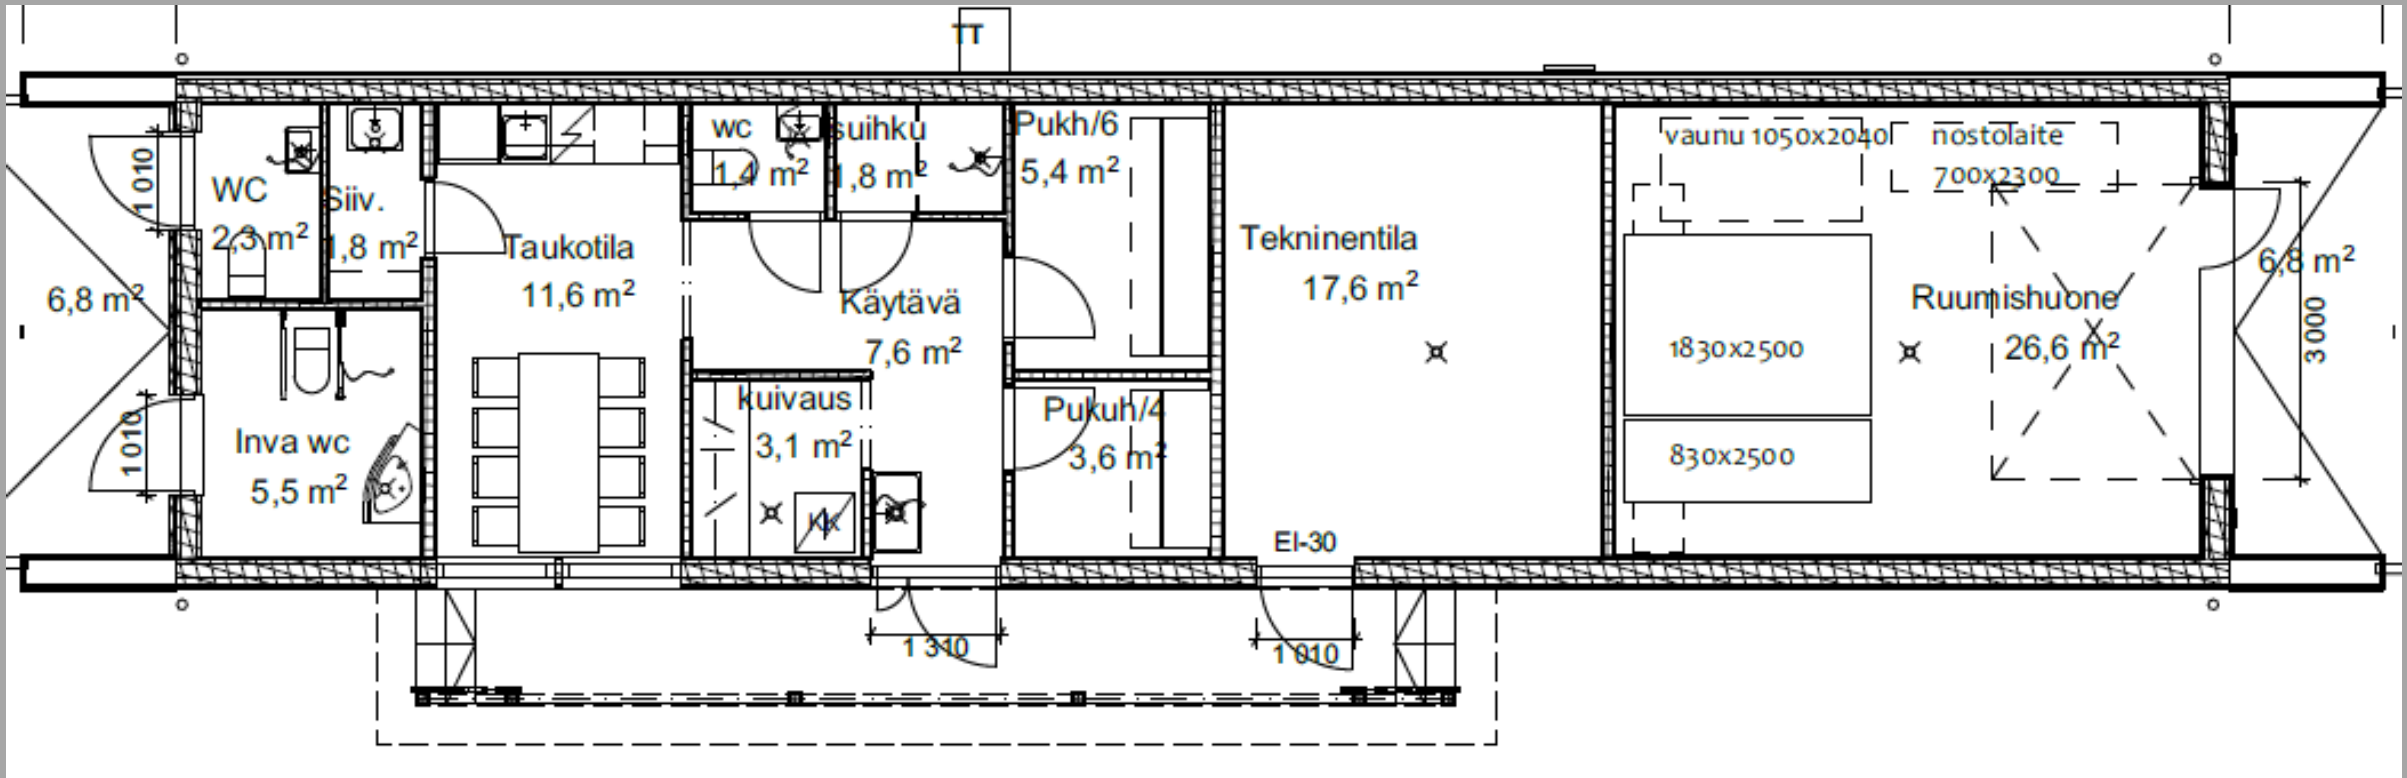
UUSI HUOLTORAKENNUS RAKENNETAAN NYKYISEN TILALLE.

HUOLTORAKENNUKSEEN SIJOITETAAN:

- HAUTAUSMAAN YLEISOVESSAT, JOISTA TOINEN ON ESTEETÖN
- HAUTAUSMAAHENKILÖKUNNAN SOSIAALITILAT
- KIRKKOA JA HUOLTORAKENNUSTA PALVELEVA TEKNINEN TILA
- RUUMISHUONE

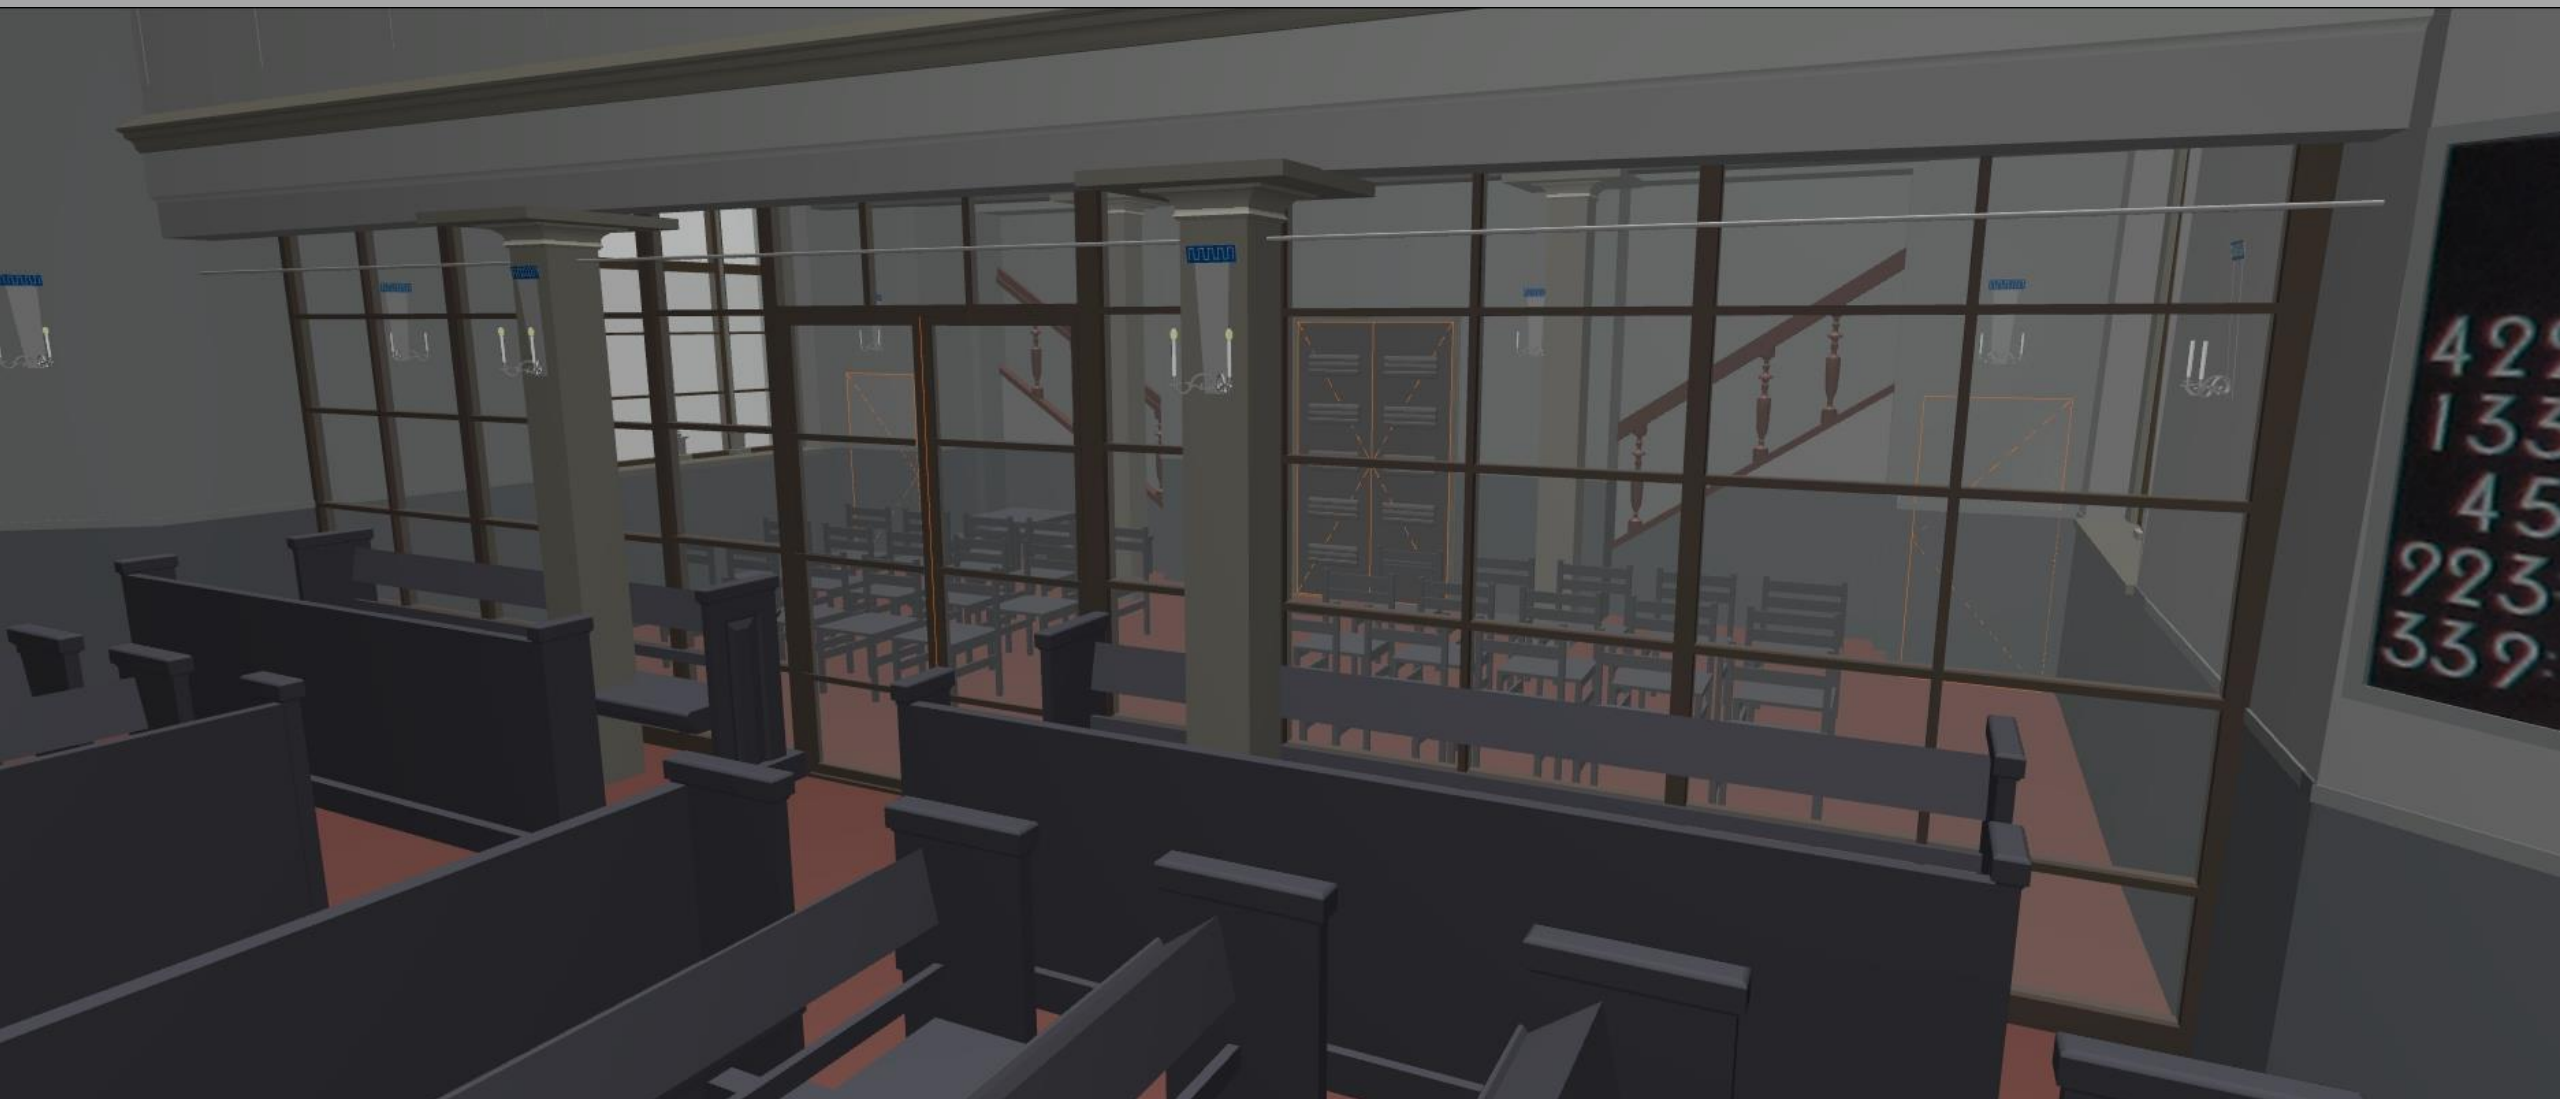
ALUSTAVA LUONNOS SIVUPARVEN ALLE SJOITTUVASTA "KIRKKOTUVASTA" KIRKKOSALIN PUOLELTA KATSOTTUNA
